Heilsame Schocks für Wasserspender

Innovatives Reinigungsverfahren bei einem der Eichelacker-Brunnen eingesetzt

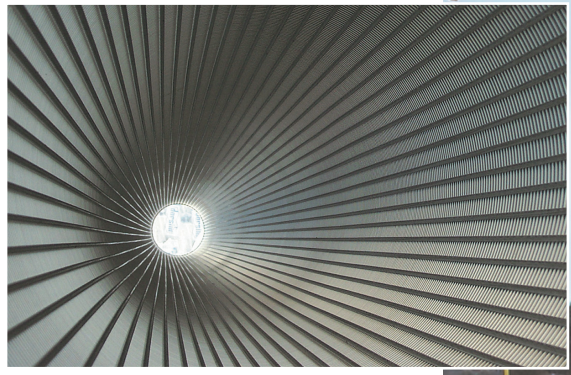
Der neu eingesetzte Wickeldrahtfilter
Foto: Manfred Piewak

ckeldrahtfilter aus V2A Stahl. Dieser moderne Filtertyp ist um 30 Prozent durchlässiger als die früher verwendeten Schlitzbrückenfilter. Vorteile: Grundwasser dringt leichter ein und eine Durchspülung von innen gelingt wirkungsvoller.

Stabilisierung vor Reinigung hieß daher das Gebot. Die Wahl fiel auf eine Einschubverrohrung mit 300 Millimetern Durchmesser und einem Wi-

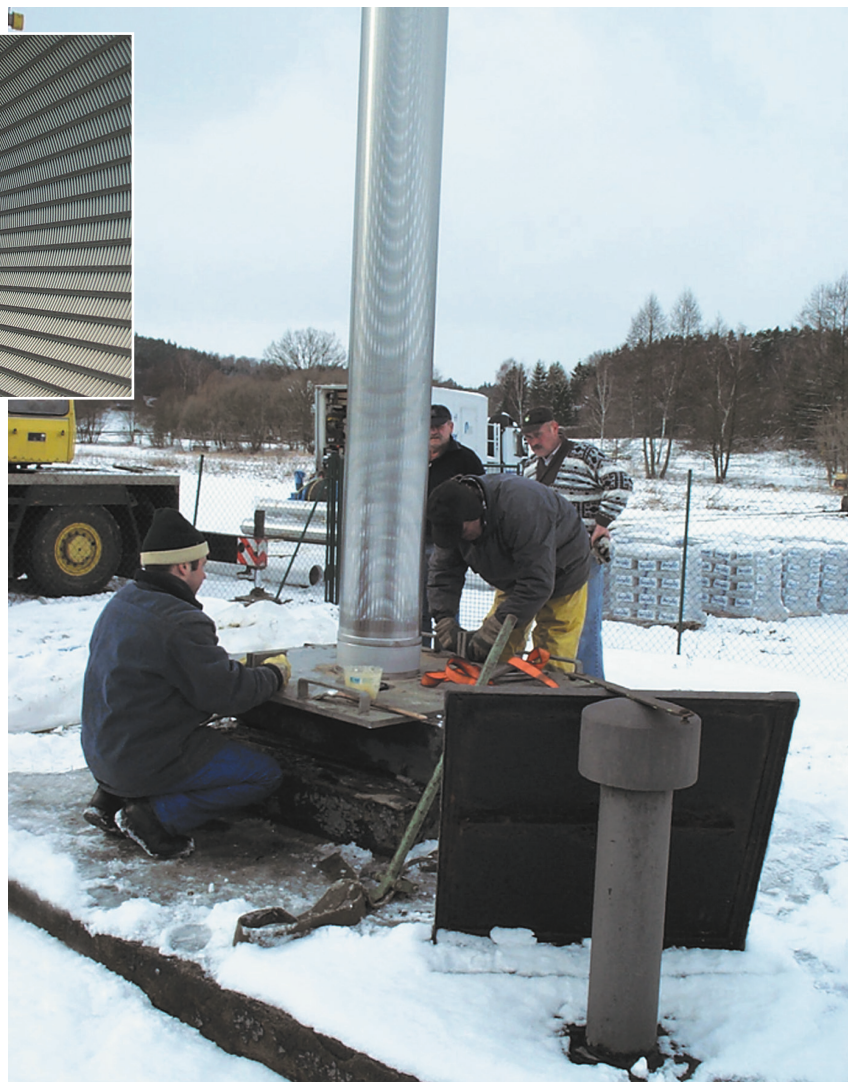
Das Versenken des Filterrohres erforderte einiges an „Manpower“
Foto: Manfred Piewak

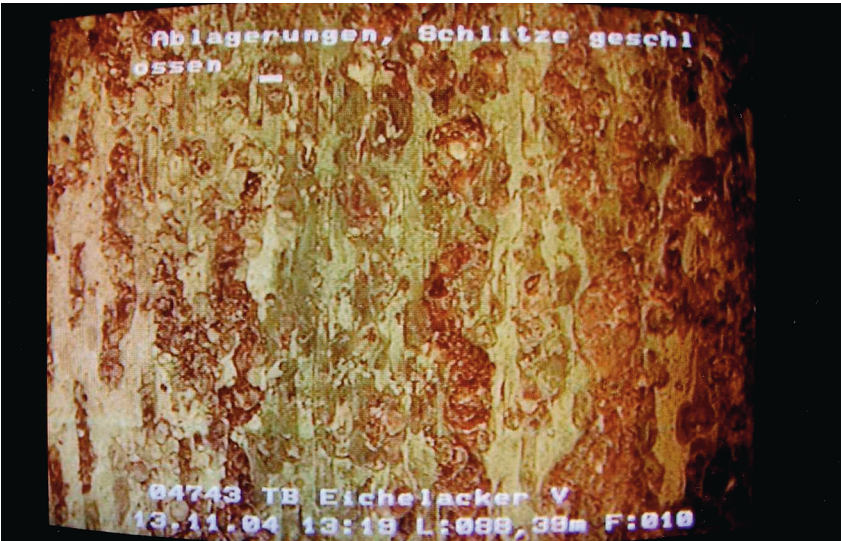
Woran das lag, offenbarte eine Kamera, die im Brunnenrohr abgesenkt wurde. „Total verockert und verbacken“ – so kommentierten die Fachleute die Bilder des Brunnenrohres. Chemische Prozesse hatten dessen Wand, ein so genannter Schlitzbrückenfilter, und die anschließende Filterkiesschicht verstopft.

Die Folgen: Es konnte kaum noch Grundwasser in den Brunnen eindringen. Hinzu kam eine durchgerostete Stelle des Eisenrohres in etwa 90 Metern Tiefe. „Hätten wir gleich mit einer Hochdruckspülung begonnen, wäre uns das ganze System wie ein Kartenhaus eingestürzt“, erläutert Piewak.

Selbst für Wasser kaum noch ein Durchkommen: der alte Filter
Foto: Manfred Piewak

Der so innerlich gefestigte Brunnen wurde mit einer gegenläufig rotierenden Düse und einem Druck von bis zu 500 bar gespült. Die Prozedur löste zahlreiche Partikel der Verockerungen und Anbackungen, eine Pumpe beförderte die „Übeltäter“ ans Tageslicht. Etliche Verfestigungen ließen sich allerdings auch vom Hochdruckstrahl nicht erweichen.

Diese hartnäckigeren Brocken verdrängte das Sprengschocken, ein von den Berliner Wasser Betrieben entwickeltes Verfahren. „An Körben abgesenkte Sprengschnüre erzeugen nach Zündung Wellen wie kleine Erdbeben“, beschreibt Piewak das Prinzip. Dadurch werde der Kies gelockert und könne anschließend erneut mit Hochdruck gespült werden.
